**AVALIAÇÃO DE CARGA E RESISTÊNCIA DA ESTRUTURA DA PONTE SOBRE
O ARROIO BOA VISTA, NA BR 386, APÓS RECUPERAÇÃO ESTRUTURAL
DEVIDO AOS DANOS CAUSADOS POR ACIDENTE**

**EVALUATION OF LOAD AND STRENGTH OF THE STRUCTURE OF THE
BRIDGE OVER THE BOA VISTA CREEK, BR 386, AFTER STRUCTURAL
RECOVERY DUE TO ACCIDENT DAMAGE**

Jamila Laise Alencar Alfonso

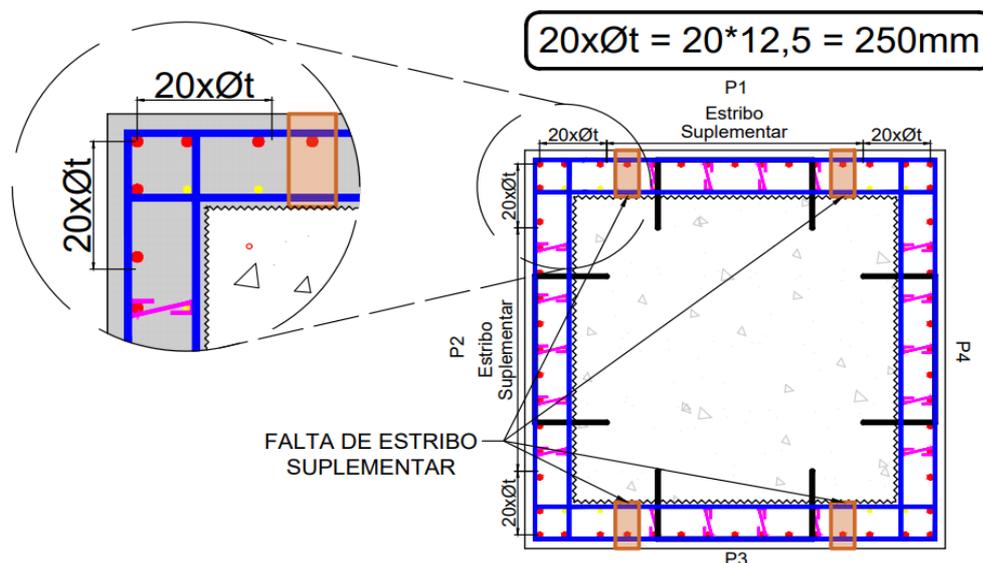
Figura 8– Croqui detalhamento referente aos estribos suplementares

A Figura 8 mostra o croqui da seção transversal com a disposição das armaduras transversais e detalhamento do estribo suplementar utilizado. A distância mínima para inserir os ganchos é de 250 mm, com isso nota-se na Figura 8, que o espaçamento das paredes 1 e 3 estão dentro dos parâmetros da norma, porém as paredes 2 e 4 estão fora de tal conformidade.

Apesar da falta de estribos suplementares em quatro posições, há garantias que o pilar não sofrerá flambagem, por que o reforço foi dimensionado para receber as cargas totais e desconsiderar o pilar original, porém o mesmo não deixara de exercer desempenho, considerando também a amarração das armaduras transversais N4 engastadas no pilar original em todos os lados auxiliando neste desempenho, levando em conta ainda a resistência agregada do microconcreto utilizado em tal reforço.

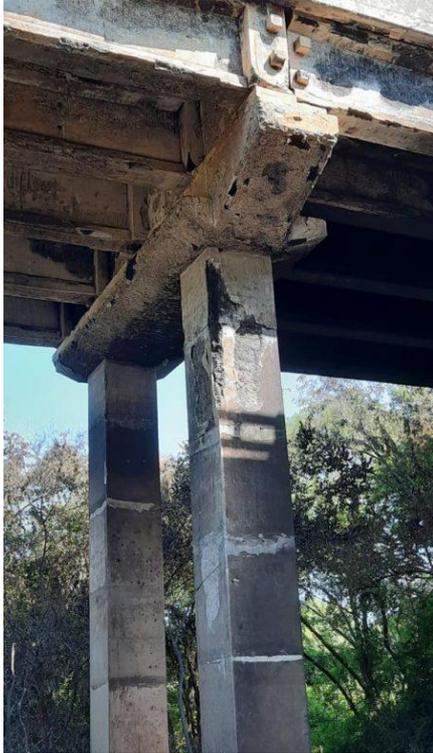
Figura 1– Degradação da estrutura

Em março de 2021 com a explosão de um caminhão de combustível na ponte sobre Arroio Boa Vista, a estrutura de concreto envolvendo em relação aos pilares, viga travessa e consoles sofreram com a perda de propriedades devido à explosão, tendo como uma das principais evidências a calcinação na estrutura de concreto na área atingida da ponte, que segundo TRINDADE (2015) consiste na perda de resistência e mudança de cor do concreto devido à exposição ao fogo. A degradação da estrutura após o acidente é mostrada na Figura 1 (Anexo A).
