**AVALIAÇÃO DOS IMPACTOS EM ÁREA DE REABILITAÇÃO NA REGIÃO  
CARBONÍFERA DO RIO GRANDE DO SUL – O CASO DO IFSUL  
CÂMPUS CHARQUEADAS**

Dissertação apresentada para fins de avaliação em banca do Programa de Pós-Graduação, Mestrado em Avaliação de Impactos Ambientais do Centro Universitário La Salle - Unilasalle.

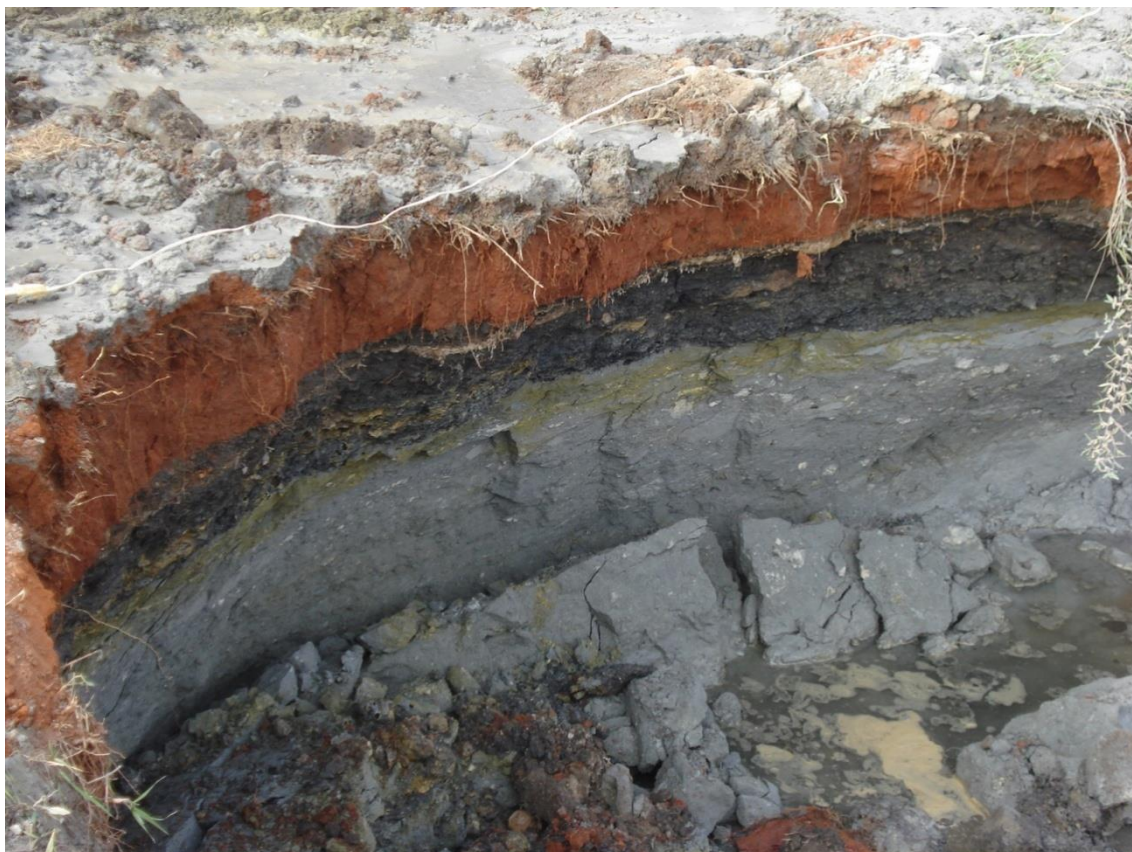
**Figura 4 - Camadas de cinza e solo no local.**

como depositar tais cinzas ou mesmo realizado um balanço de massas adequado para permitir uma boa recuperação da área degradada.

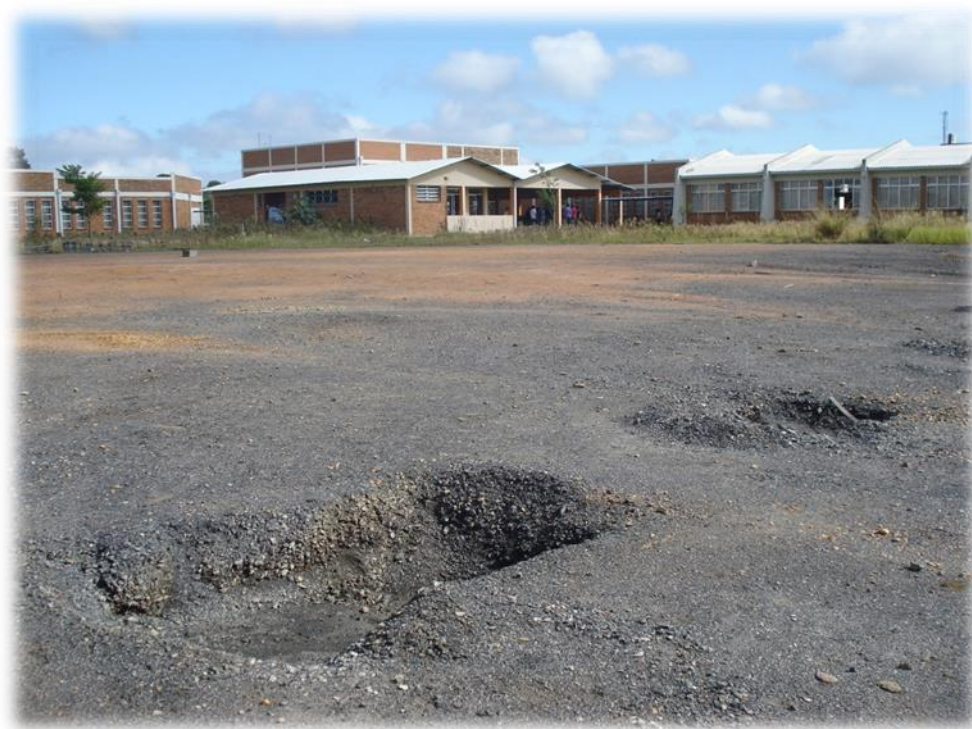
**Figura 6 - Área do Câmpus com rejeitos de carvão expostos**

Nas Figuras 6 e 7, é possível perceber a presença dos rejeitos carbonosos ao redor dos prédios, sem qualquer tipo de isolamento. Nesta imagem, é demonstrado um projeto executado por alunos da instituição com o intuito de regenerar a vegetação no local. Foram abertas covas para o plantio de algumas árvores, sendo que durante estas atividades o rejeito de carvão, ficou mais exposto ainda, devido às pilhas de resíduos removidas, conforme é percebido na mesma imagem.

Em comparação com a Figura 6, é apresentada a Figura 12, onde é possível perceber melhoria paisagística relevante em comparação ao período anterior ao processo de reabilitação. A camada de solo foi disposta e as gramíneas foram semeadas com a correção da acidez do solo. Na Figura 13, constata-se o plantio de árvores no local após o nivelamento do solo com solo argiloso. Melhoria revelada ao se comparar com a Figura 8, referente ao mesmo local.

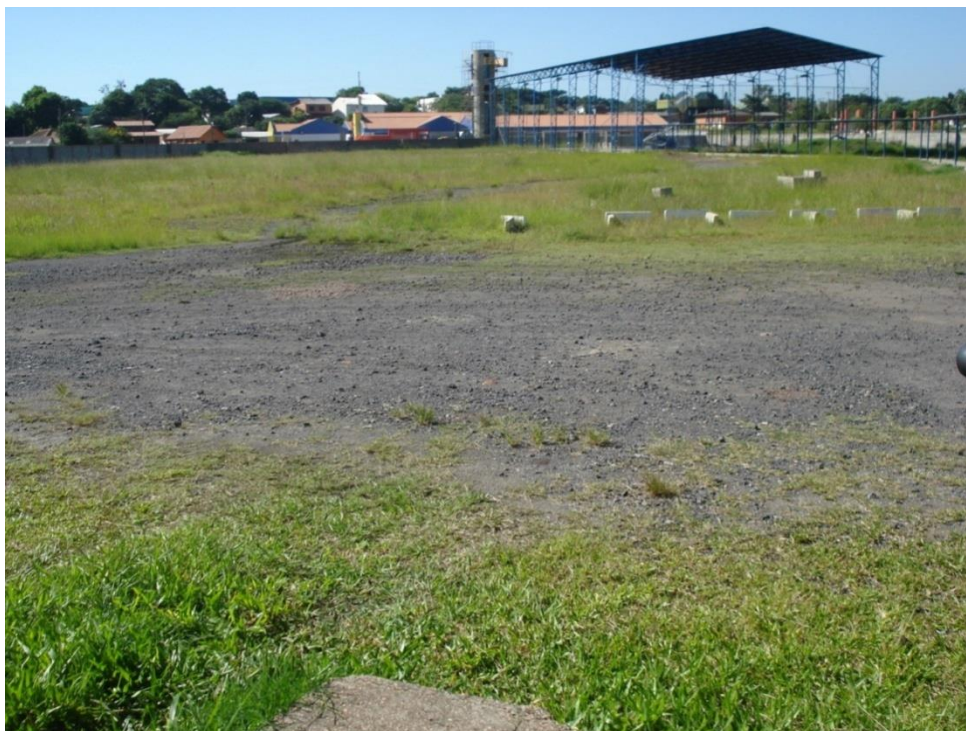
**Figura 9 - Parte da área antes da reabilitação.**

retirada dos resíduos ali depositados, conforme demonstrado nas Figuras 9 e 10.

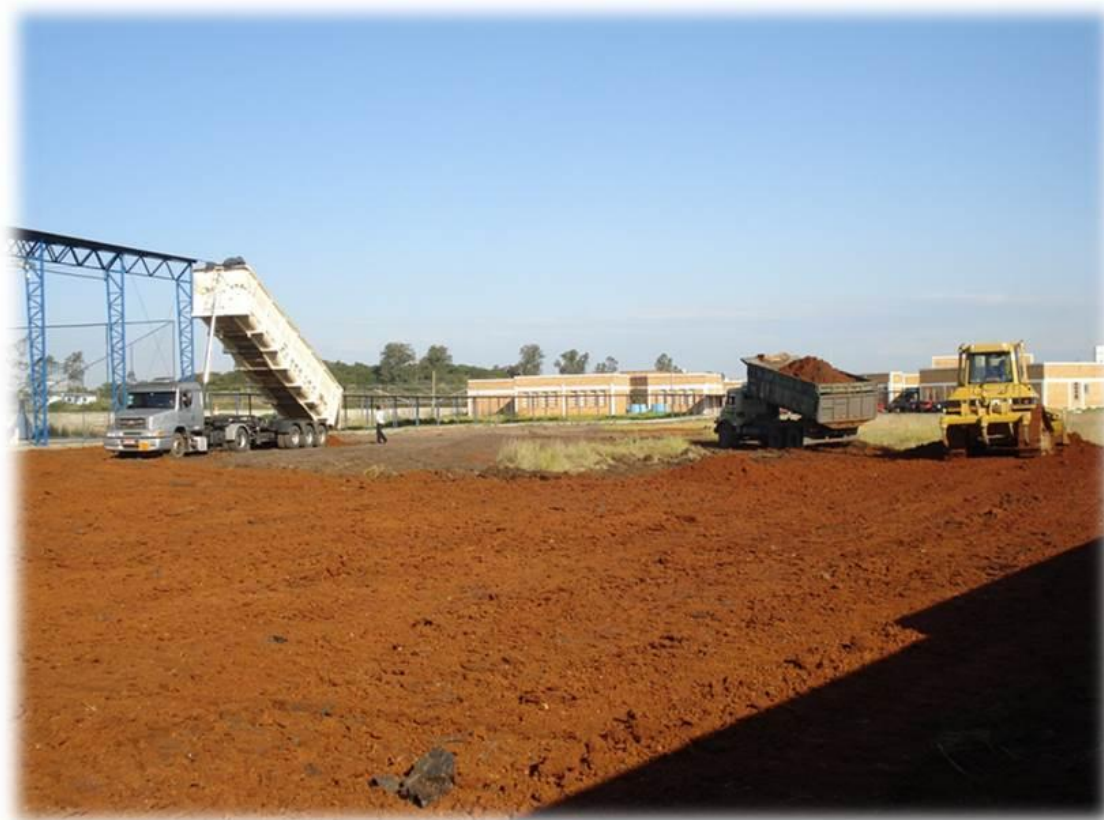
**Figura 11 - Máquinas e caminhões durante a recuperação.**

O processo de reabilitação ambiental foi desenvolvido totalmente pela empresa mineradora que disponibilizou mão de obra, caminhões e maquinário para execução dos serviços na área, conforme demonstrado na Figura 11 em imagem registrada durante o processo de execução.

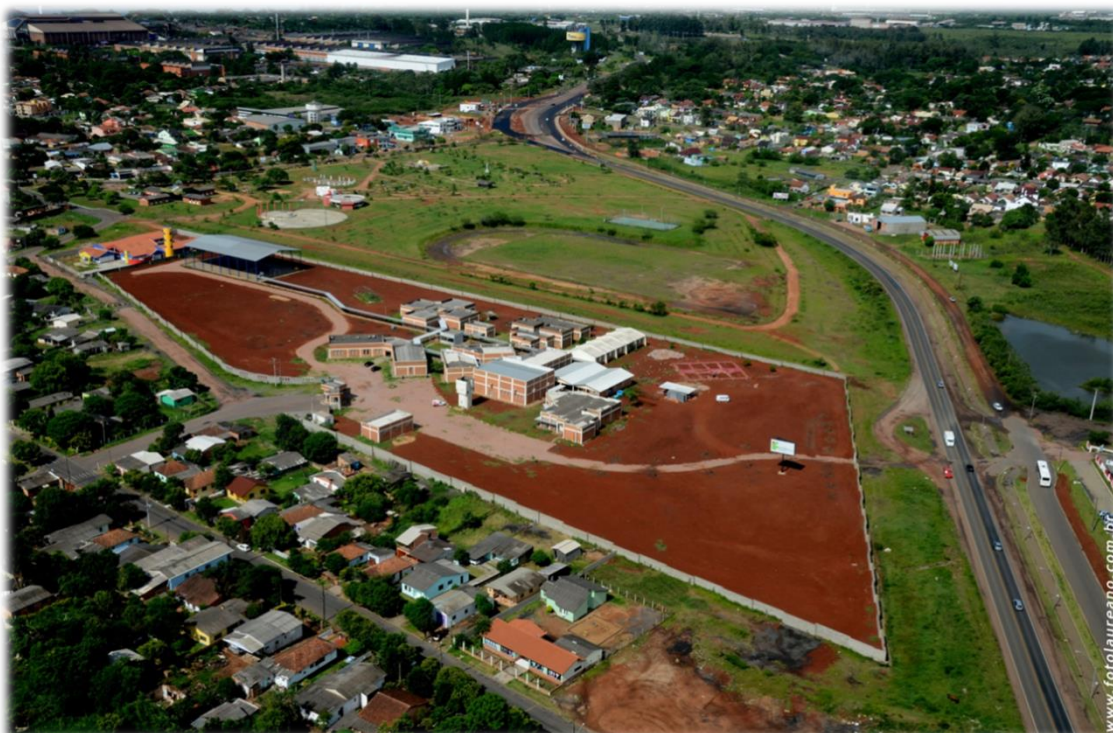
**Figura 14 - Vista aérea do Câmpus após a reabilitação**

Na Figura 14, é apresentada a vista aérea da área do Câmpus, onde se percebe de maneira geral a reabilitação do local com a cobertura total dos rejeitos com o solo argiloso podendo-se comparar o aspecto visual ao da Figura 10.

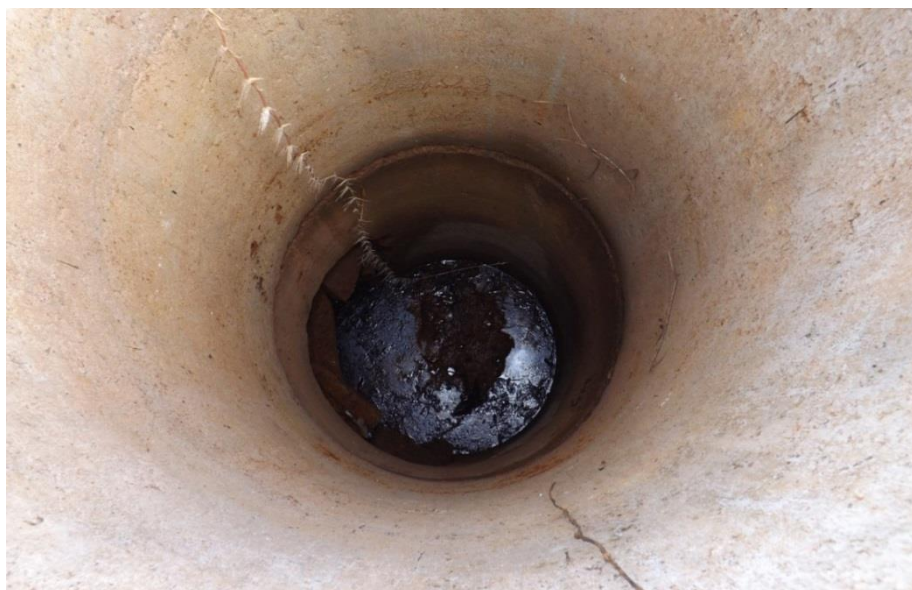
**Figura 16 - Ponto de interligação com a rede de esgoto da cidade.**

Durante a realização das coletas, os pontos identificados com as letras A até E referem-se às amostras de solo coletado e a letra L, corresponde ao líquido coletado em local com drenagem subterrânea que possui ligação direta com a rede de esgotos do município e que se mostra na Figura 16 a seguir com a profundidade mencionada na seção 5.1.

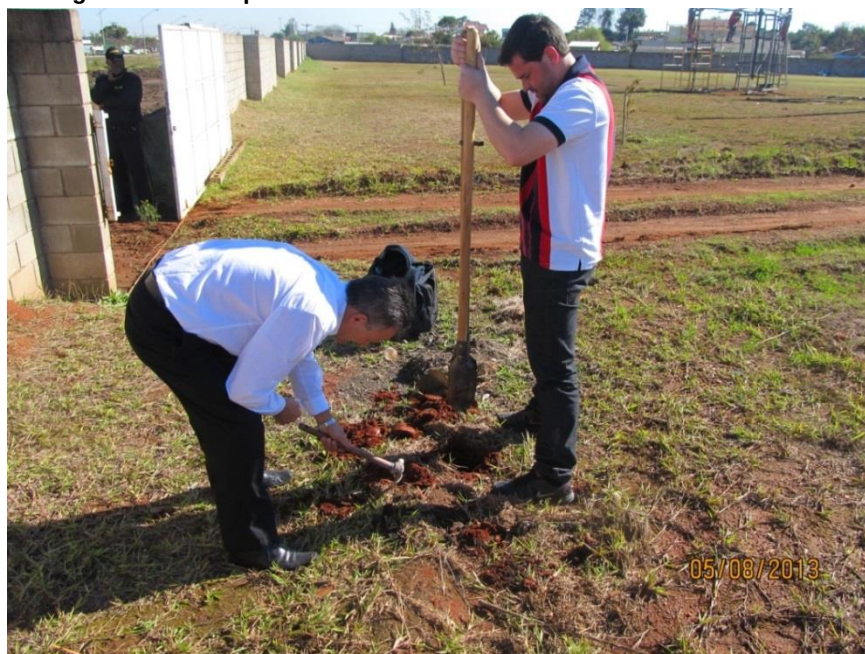
**Figura 17 - Exemplo de coleta de amostras de solo.**

Este trabalho teve início em 2013/1, ao coletar o material para análise de sólido e líquido, visando à avaliação da reabilitação de aproximadamente seis hectares, do local mostrado na Figura 16. Foram tomadas amostras de solo e de água do local nos pontos pré-determinados por GPS como descrito anteriormente. A Figura 17 abaixo mostra o momento em que uma das coletas foi realizada na área, sendo que nesta imagem se observa como as amostras foram obtidas após a remoção da camada de argila depositada no local, e também, o desenvolvimento de gramíneas.

As amostras de material sólido, assim como o líquido, foram armazenadas em dessecadores fechados para transporte com umidade controlada, a fim de manter as características originais do material.

Foram realizados registros fotográficos durante o programa de coleta de amostras (Figuras 17 e 18), assim como, feitos os registros das coordenadas em GPS de cada coleta conforme a Tabela 2. As amostras foram selecionadas em função das disponibilidades de acesso ao local, ao

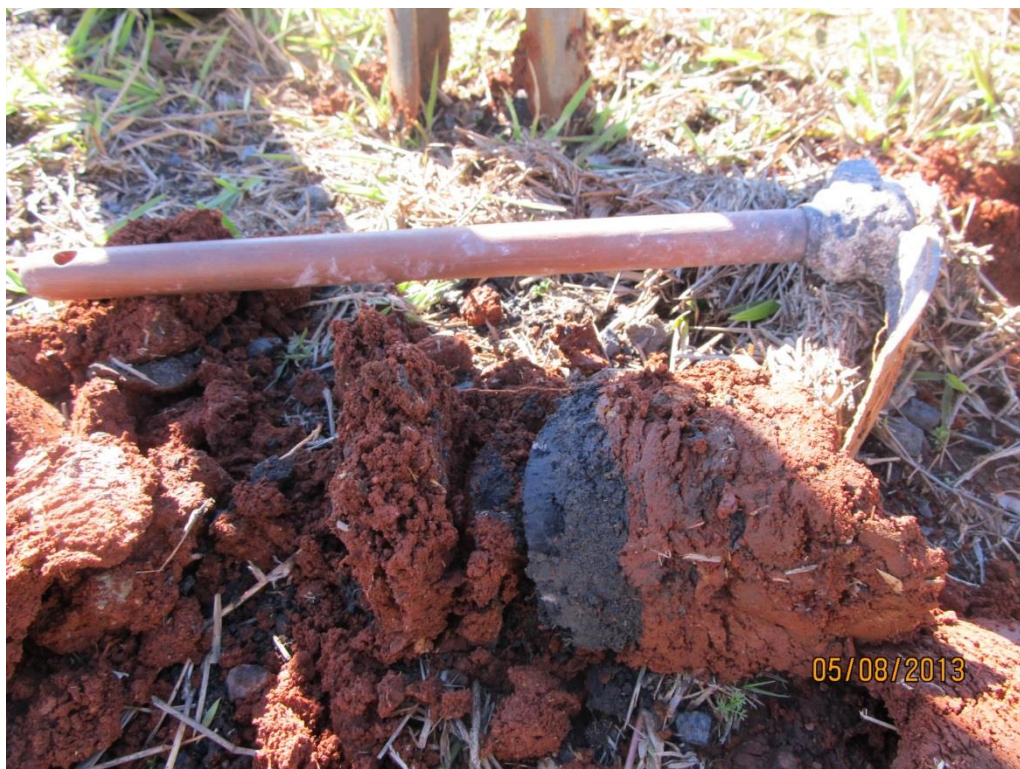
**Figura 18 - Perfil das camadas de solo coletadas.**

A Figura 18 detalha o procedimento adotado para coletar as amostras e possibilita a visualização de uma camada de solo argiloso e outra camada de cinzas mesclada com resíduo do beneficiamento do carvão mineral.

Apenas o perfil com coloração cinza foi coletado e após a coleta, as amostras foram quarteadas e secas para serem enviadas para análise, conforme demonstrado no item referente ao processo de metodologia de análise.

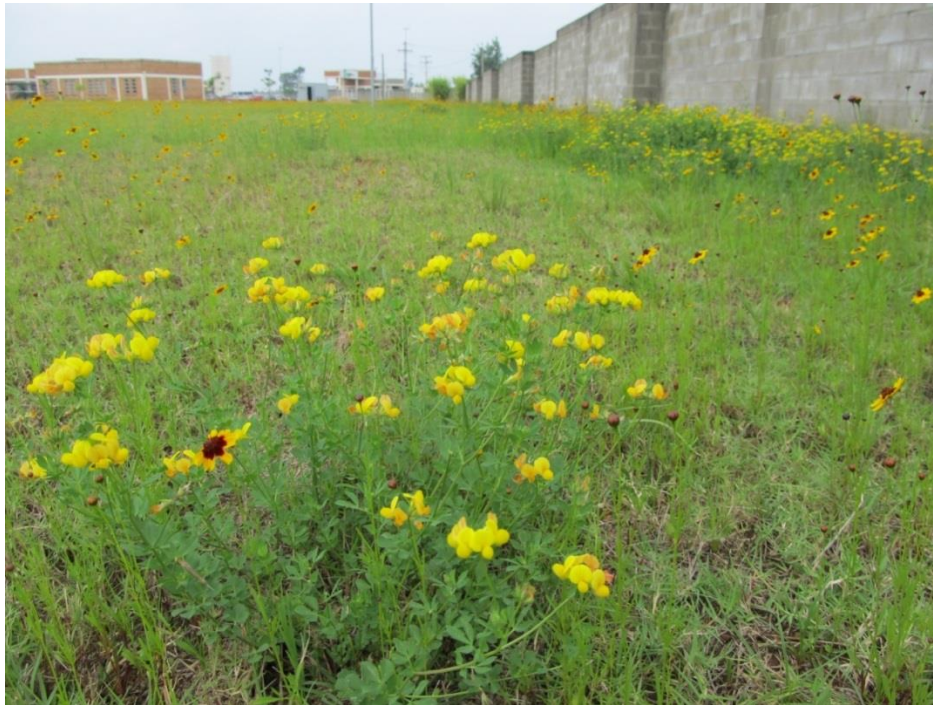
**Figura 21 - Desenvolvimento da vegetação rasteira**

O desenvolvimento da vegetação rasteira é expressivo e pode ser observado na Figura 21, com a presença de flores e leguminosas. Outro aspecto importante apresentado trata do desenvolvimento das árvores no local, onde também é possível perceber através da Figura 22 que as referidas plantas apresentam-se vistosas e em desenvolvimento acelerado.

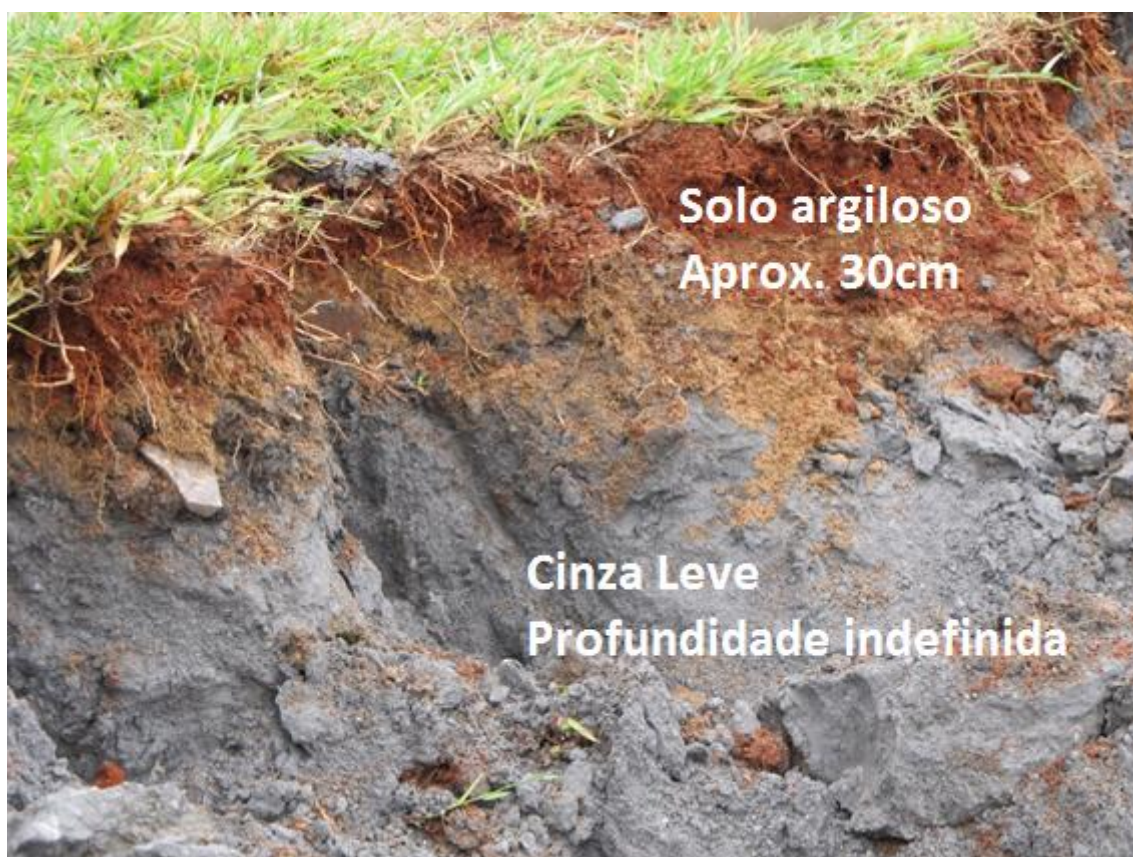
Figura 23 - Camada de argila e cinza leve.

Com relação à área em estudo, não é possível precisar o quantitativo dos rejeitos depositados na área, nem a composição das cinzas presentes no local e a sua disposição, tendo em vista que em alguns locais do terreno, as cinzas leves estavam dispostas na superfície e em outros locais, foi disposta uma camada de cinza pesada sobre a leve, pois na época do despejo do material, não houve preocupação em armazenar separadamente os rejeitos. Com isso, existe uma variação indefinida em relação ao tamanho das camadas de solo, cinzas pesadas e leves no local, tendo em vista que o nivelamento da área foi realizado sem a retirada das cinzas que ali estavam dispostas. Na Figura 23 percebe-se um ponto do terreno onde, após uma escavação, é visível que a camada de solo argiloso é mínima expondo a cinza leve que estava disposta na área antes da recuperação.

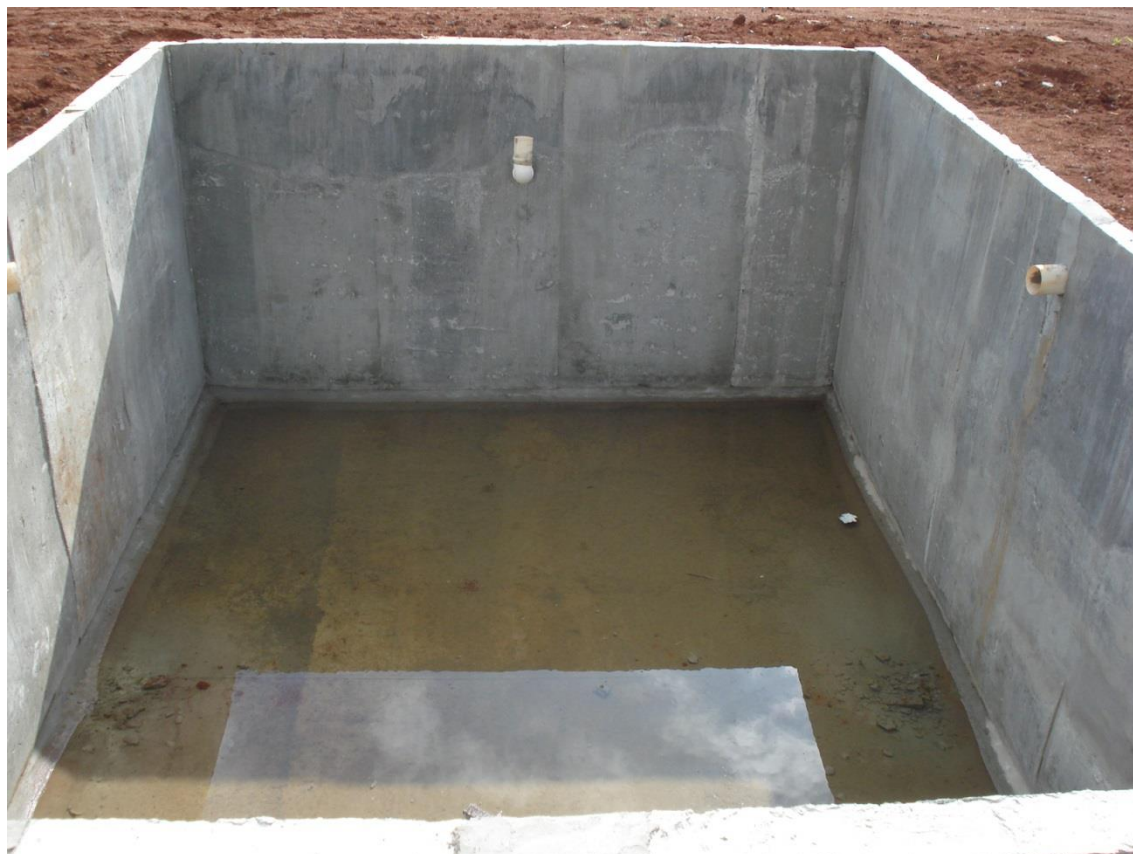
**Figura 26 - Cisterna concluída com água de origem subterrânea.**

Comprovando que existe dificuldade no escoamento da água presente na área, a Figura 26 demonstra a presença da mesma após a conclusão da cisterna sem ter recebido água da chuva ou de qualquer outra origem durante a

escavação, ou seja, apenas o afloramento subterrâneo devido as dificuldades de infiltração nos rejeitos carbonosos.

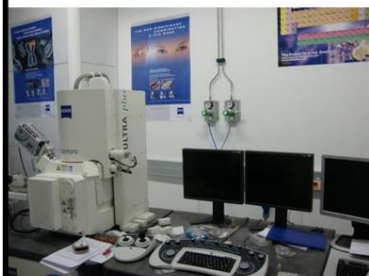
**ANEXO IV****Ilustração dos equipamentos utilizados nas análises****FE-SEM (Zeiss Model ULTRA plus)**
