**AVALIAÇÃO DE CARGA E RESISTÊNCIA DA ESTRUTURA DA PONTE SOBRE
O ARROIO BOA VISTA, NA BR 386, APÓS RECUPERAÇÃO ESTRUTURAL
DEVIDO AOS DANOS CAUSADOS POR ACIDENTE**

**EVALUATION OF LOAD AND STRENGTH OF THE STRUCTURE OF THE
BRIDGE OVER THE BOA VISTA CREEK, BR 386, AFTER STRUCTURAL
RECOVERY DUE TO ACCIDENT DAMAGE**

Jamila Laise Alencar Alfonso

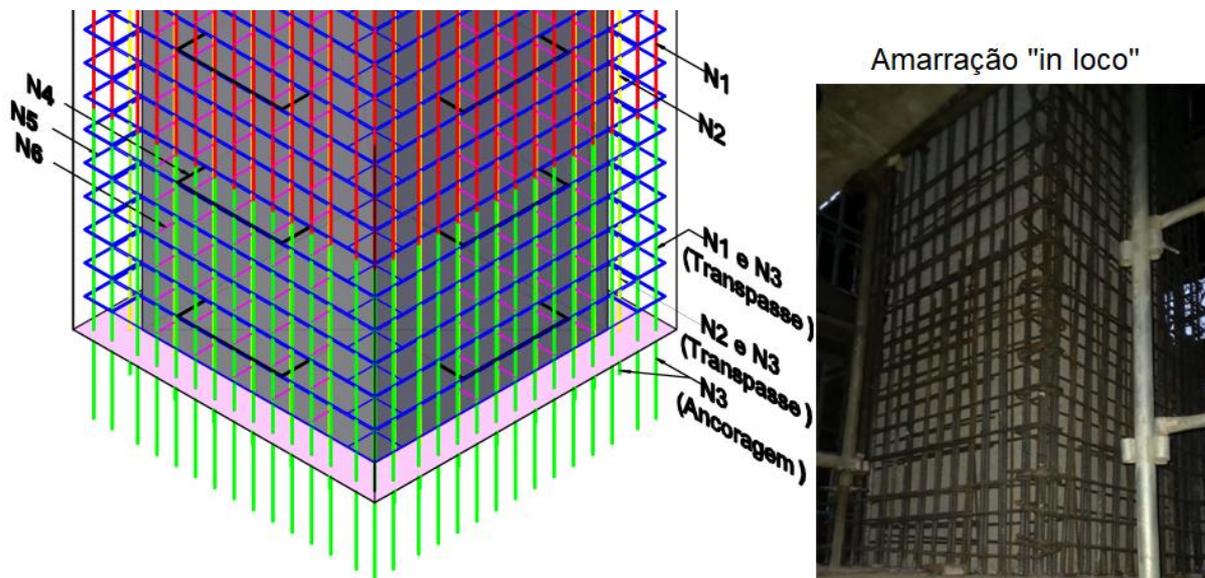
Figura 5 – Croqui da amarração das armaduras do pilar

Na Figura 5, observa-se a disposição de tais armaduras nos sentidos longitudinal e transversal, referindo à projeção 3D feita no software AutoCAD e disposição “in loco” da amarração das armaduras.

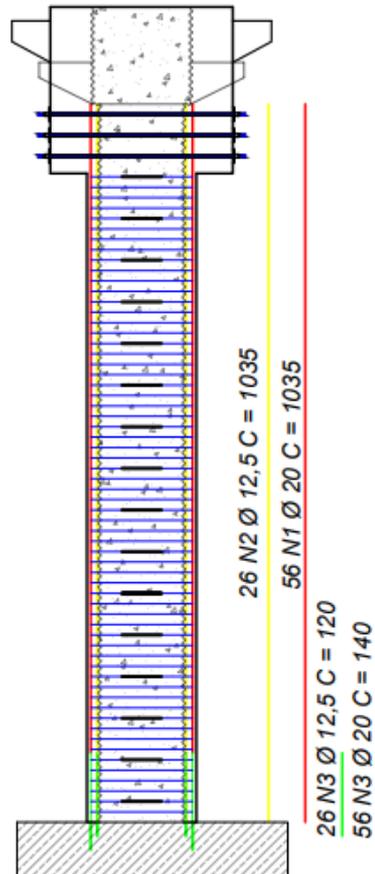
Figura 6 – Croqui Detalhamento armaduras longitudinais

Na Figura 6, a armadura N1, detalhada na Figura 6, possui bitola de 20 mm, onde se inicia na base do pilar e é engastada um metro na travessa reforçada, o que vale também para armadura N2 que diferente da armadura N1 possui uma bitola de 12,5 mm. Ambas as armaduras são longitudinais com espaçamentos variados.

A armadura N3, detalhada na Figura 6, é uma armadura de arranque embutida no bloco de fundação sendo uma emenda com transpasse de um metro nas armaduras N1 e N2.

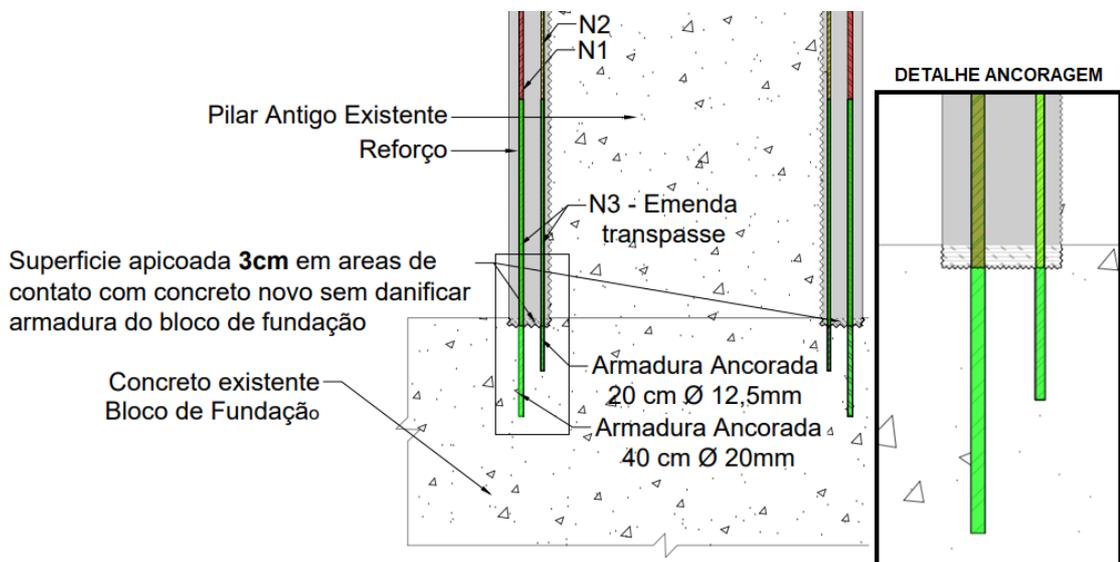
Figura 7 – Croqui Ancoragem armadura de emenda N3

A Figura 7 demonstra o croqui de detalhamento da ancoragem da armadura N3 com suas extensões de ancoragem de acordo com a bitola, considerando sua disposição na seção do pilar reabilitado. A ancoragem foi realizada com Chumbador Químico de injeção com epóxi de alto desempenho.

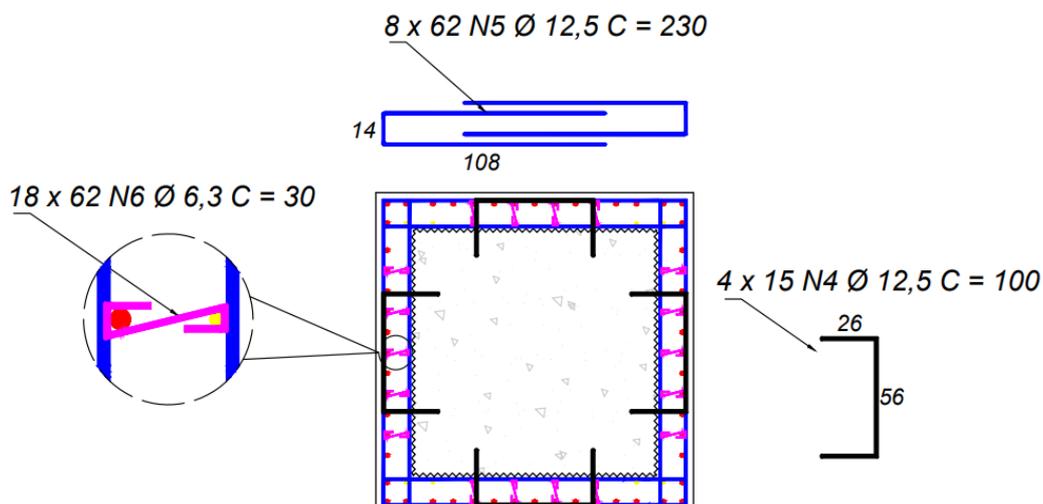
Figura 8 – Croqui detalhamento armaduras transversais

A armadura N4, detalhada na Figura 8, é uma armadura transversal, que se estende a cada 60 cm da extensão do pilar, amarrada aos estribos principais e engastada no pilar original com uma bitola de 12,5 mm.

Já a armadura N5, detalhada na Figura 8, são os estribos principais que se estendem a cada 15 cm da extensão do pilar, possuindo dois de cada com transpasse de aproximadamente 70 cm em cada parede do pilar, se sobrepondo nos quatro cantos do pilar reforçado, garantindo a amarração de tais armaduras.

A armadura N6, detalhada na Figura 8, são os estribos suplementares, que se distribuem junto aos estribos principais N5, fazendo amarração das armaduras longitudinais N1 com N2. Segundo a NBR 6118 (2014), item 18.2.4, diz que “sempre que houver possibilidade de flambagem das barras da armadura, situadas junto à superfície do elemento estrutural, devem ser tomadas precauções para evitá-la.” O mesmo item da norma ainda complementa que os estribos poligonais garantem contra a flambagem as barras longitudinais em seus cantos e as por eles abrangidas, situadas no máximo à distância de $20 \cdot \varnothing t$ (20 vezes o diâmetro da armadura transversal) do canto, considerando ainda se no trecho de comprimento $20 \cdot \varnothing t$ não houver mais de duas barras, não contando a de canto, ou seja, caso o pilar possua barras além de tal comprimento, ou ainda mais de duas barras nesta distância, será necessário prever estribos suplementares que assegurarão o travamento das barras adicionais. A distancia $20 \cdot \varnothing t$ referente ao canto é mostrada no detalhamento da Figura 8, correspondendo a 250 mm de comprimento.

A Figura 8 mostra o croqui da seção transversal com a disposição das armaduras transversais e detalhamento do estribo suplementar utilizado. A distância mínima para inserir os ganchos é de 250 mm, com isso nota-se na Figura 8, que o espaçamento das paredes 1 e 3 estão dentro dos parâmetros da norma, porém as paredes 2 e 4 estão fora de tal conformidade.

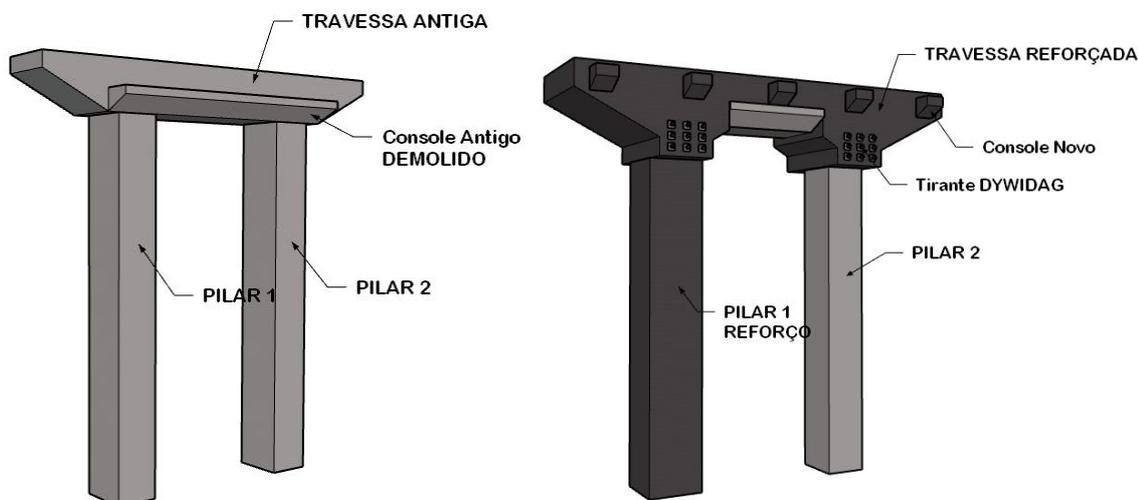
Figura 2 – Geometria em 3D de antes e depois do reforço

A estrutura original e a estrutura reforçada possuem geometrias diferentes como demonstra a Figura 9 que faz um comparativo em 3D da estrutura no software Sketchup.

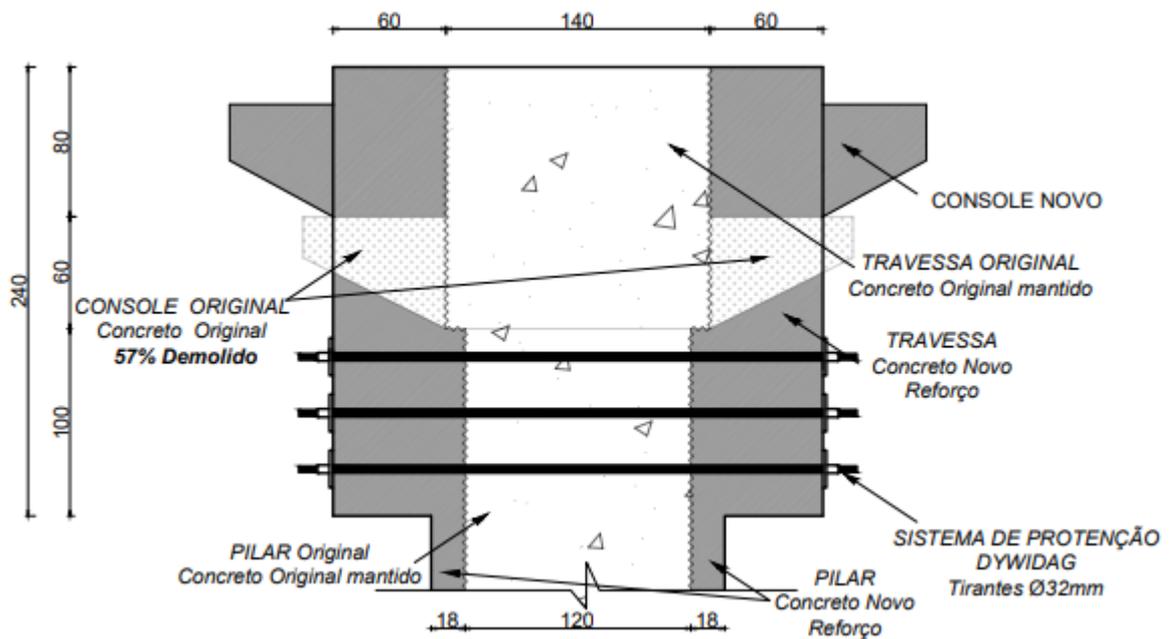
Figura 10 - Croqui da geometria em corte da estrutura original com a reabilitada.

Adicionalmente a Figura 10 demonstra tal comparativo geométrico com as dimensões equivalentes com o croqui em corte da travessa no software AutoCAD.

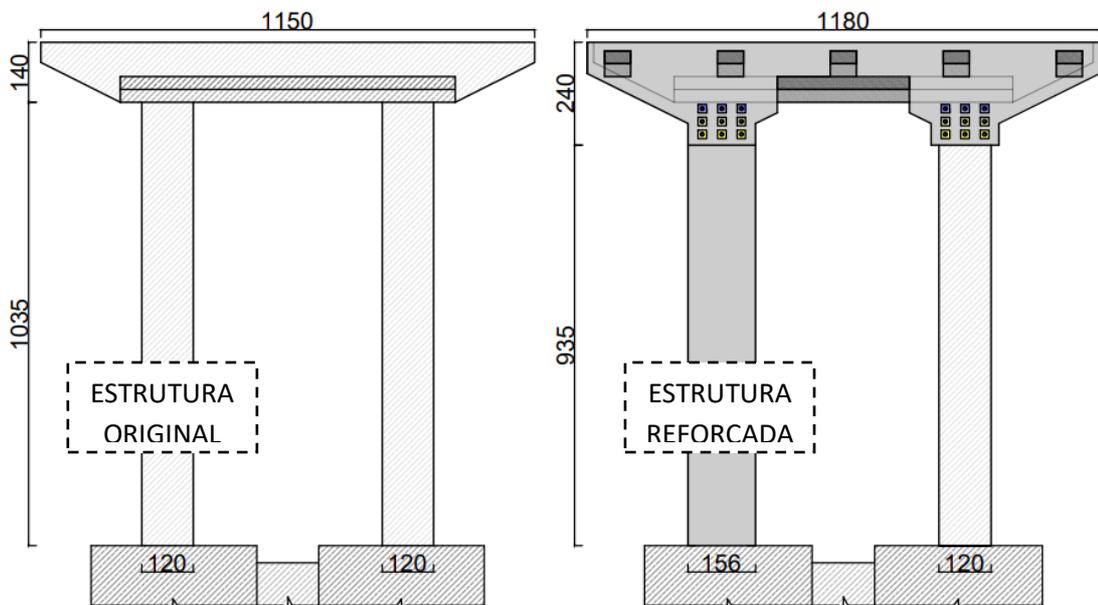
Figura 11 – Croqui da geometria frontal da estrutura de antes e depois do reforço

Já na Figura 11 mostra as dimensões em outro sentido, adicionando os pilares, com a estrutura numa visão frontal em comparativo à antes e depois da reabilitação da mesma, onde também nota-se a diferença de altura dos pilares.

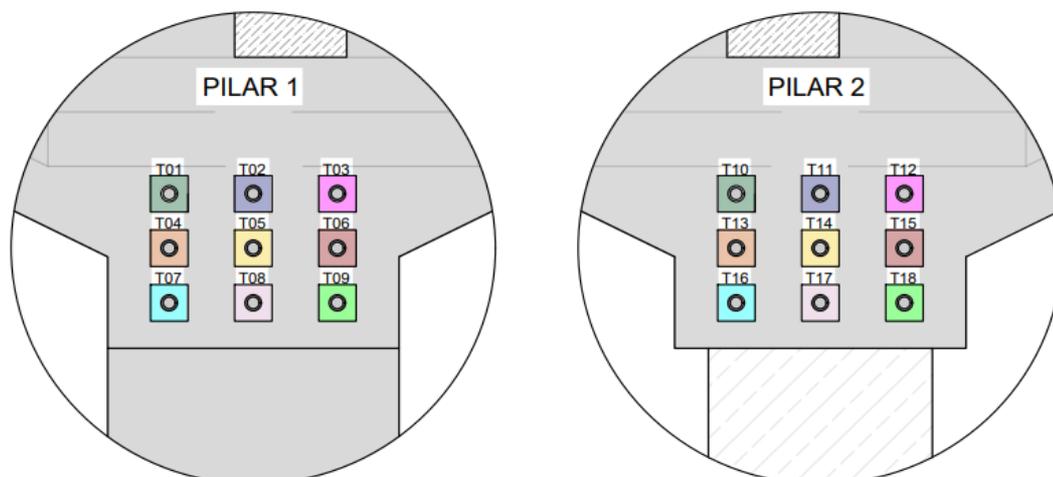
Figura 12 – Croqui da disposição dos tirantes e seus respectivos pares

Para ancoragem do reforço da travessa, foram utilizados 18 tirantes num sistema de protensão ST 85/105 da marca DYWIDAG, barra com bitola de 32 mm, com 61 t de carga de protensão. Na Figura 4 (Anexo A) mostra a preparação para protensão de um dos tirantes no dia de execução após concretagem e cura do concreto. A seqüência de protensão dos tirantes é feita de forma simultânea em pares e tal ordem está disposta na Tabela 2. A Figura 12 demonstra o croqui da posição dos tirantes nos pilares e seus pares.

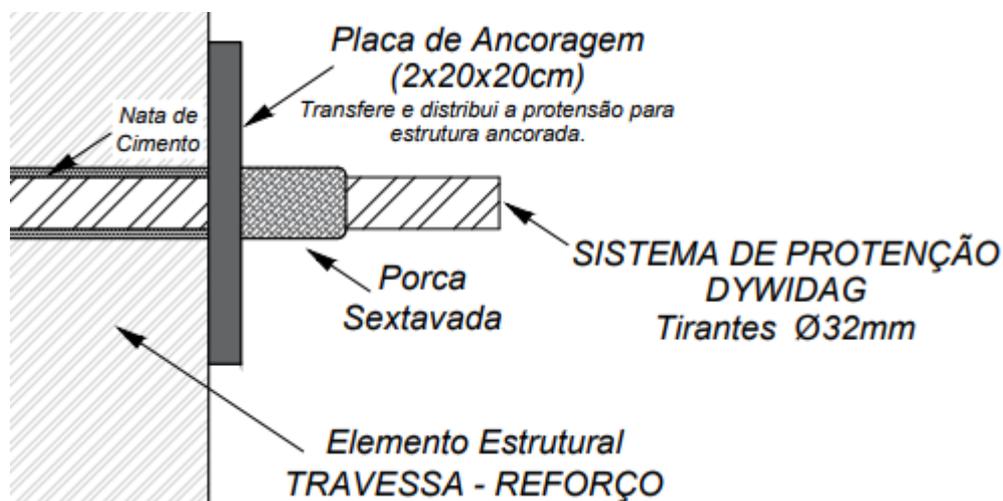
Figuras 13 – Croqui do detalhamento Tirantes DYWIDAG

Na Figura 13 observa-se o croqui do detalhamento dos Tirantes DYWIDAG utilizados para a ancoragem do reforço da travessa e distribuição de carga, demonstrando assim os elementos compostos na protensão de tais tirantes.

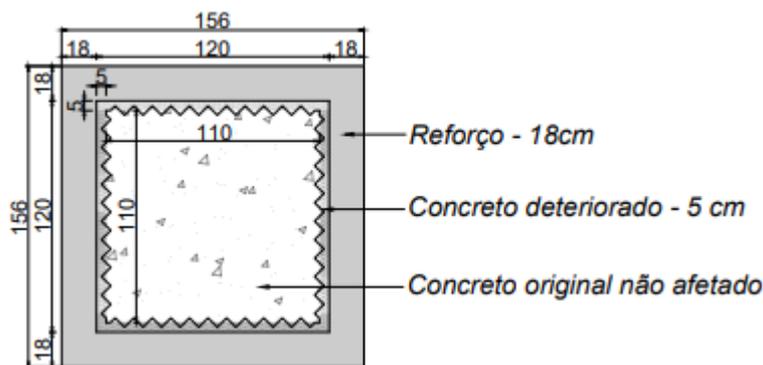
Figuras 14 – Croqui do detalhamento da seção transversal do Pilar 1.

Outra consideração é a retirada do concreto deteriorado superficial onde se manteve apenas o concreto original que não foi afetado, isso faz o reforço agregar além dos 18 cm, como é mostrado na Figura 14. Tal consideração reduz a seção do pilar original e agrega ao reforço, sendo o concreto original com resistência a compressão simples de 40 MPa e concreto novo com resistência de 35 MPa, isso significa que o concreto resiste a respectivamente 400 e 350 quilos de carga por cm².
